## Lindesplanaden – Stadens gröna ryggrad

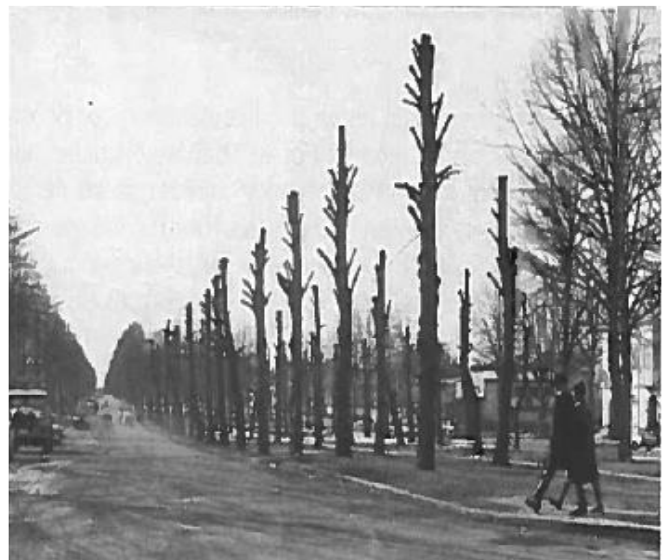
Esplanadens hamlade lindar på 60-talet

För ca 50 år sen hamlades lindarna enligt dåtida principer, vilket är orsaken till de problem vi har idag med träden. Lindarna stympades kraftigt vilket bidragit till rötangrepp i de stora såren, speciellt vid toppkapningen. Röta är svampangrepp på ved och försvagar trädet. Nerbrytningsvampen har kommit in i trädet via skador på barken som trädet inte kunnat läka inom rimlig tid eller via rotskador som orsakats av grävning.

Nästa åtgärd är att utföra en reducering av kronan på lindarna. Genom rätt beskärningsteknik minskar man kronans vikt mot de rötangripna håligheterna i de gamla hårt beskurna såren. Risken att träden fläks sönder där den nya toppen växt ut minskar. Denna åtgärd är planerad att påbörjas januari - februari 2016.
