## Lindesplanaden – Stadens gröna ryggrad

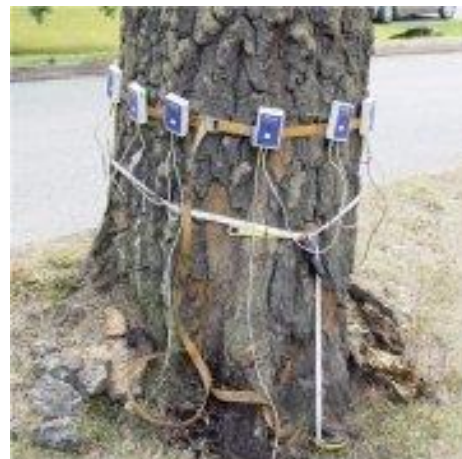
Vissa utvalda träd har genomgått ultraljudsundersökning år 2008 med Picus Sonic Tomograph. Efter en okulär besiktning där man misstänker större rötangrepp kan man med ultraljudsundersökning se hur stor procent av veden som är frisk eller murken inom ett visst område på stammen.

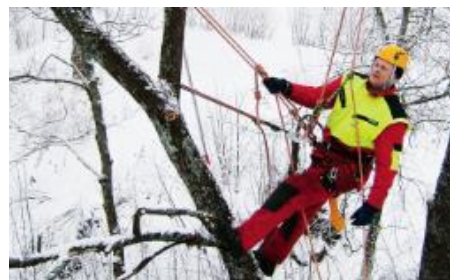
Speciellt på sommaren när lövverket är fullt utvecklat upplever många esplanaden som väldigt mörk. Förslag att gallra träden för att få mera ljus har förekommit men det rekommenderas inte enbart för ljusets skull. Man kan skada närliggande träd vid nerplockningen och vinden skulle få mera fart genom de kvarvarande träden och öka risken för nedkommande grenar avsevärt. Men vartefter trädens kondition försämras kan man bli tvungen att ta bort riskträd. Det är svårt för nya små träd att etablera sig i luckorna mellan gamla stora träd. Konkurrenten om ljuset är för stort och träden skulle bli för olikåldrade och ojämna. När det blir stora luckor av borttagna lindar i Esplanaden är det dags att förnya hela avsnittet.

Nästa åtgärd är att utföra en reducering av kronan på lindarna. Genom rätt beskärningsteknik minskar man kronans vikt mot de rötangripna håligheterna i de gamla hårt beskurna såren. Risken att träden fläks sönder där den nya toppen växt ut minskar. Denna åtgärd är planerad att påbörjas januari - februari 2016.

Under 3-4 veckor/år beskärs lindarna med klätterteknik som möjliggör åtkomst till de innersta grenverken och med hjälp av en traktorlift som man når yttersta grenarna med.
